ПАСПОРТ ДОСТУПНОСТИ
объекта социальной инфраструктуры (ОСИ)
муниципального бюджетного общеобразовательного учреждения гимназии № 2

- 1.1. Наименование (вид) объекта здание образовательного учреждения.
- 1.2. Адрес объекта Российская Федерация, 628400, Ханты-Мансийский Автономный Округ - Югра, г. Сургут, ул. Декабристов, 5/1

АКТ ОБСЛЕДОВАНИЯ
объекта социальной инфраструктуры
К ПАСПОРТУ ДОСТУПНОСТИ ОСИ
муниципального бюджетного общеобразовательного учреждения
гимназии № 2

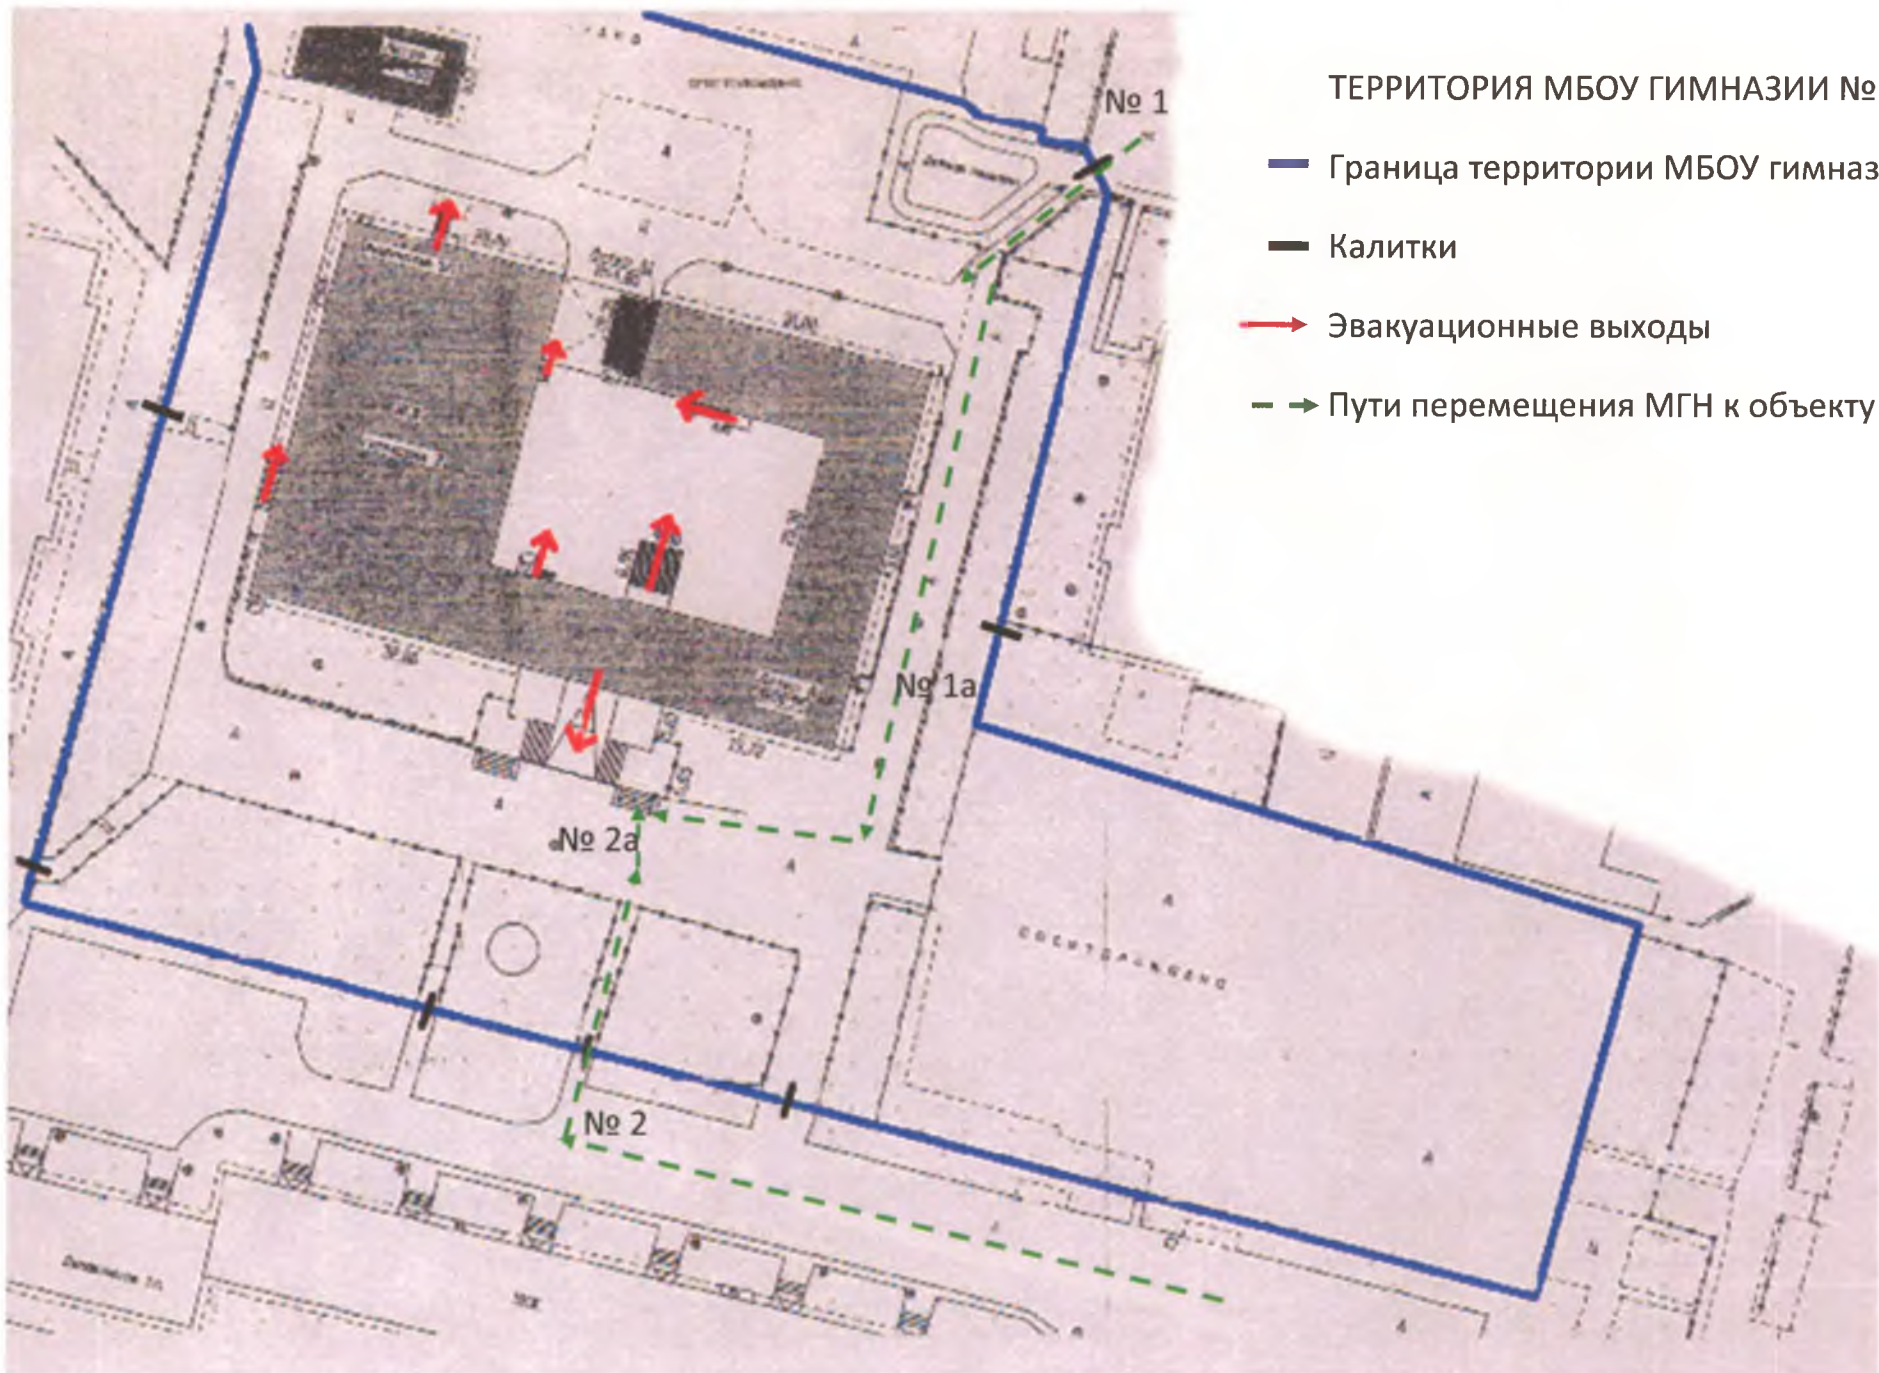
ТЕРРИТОРИЯ МБОУ ГИМНАЗИИ №2

- - - Пути перемещения МГН к объекту

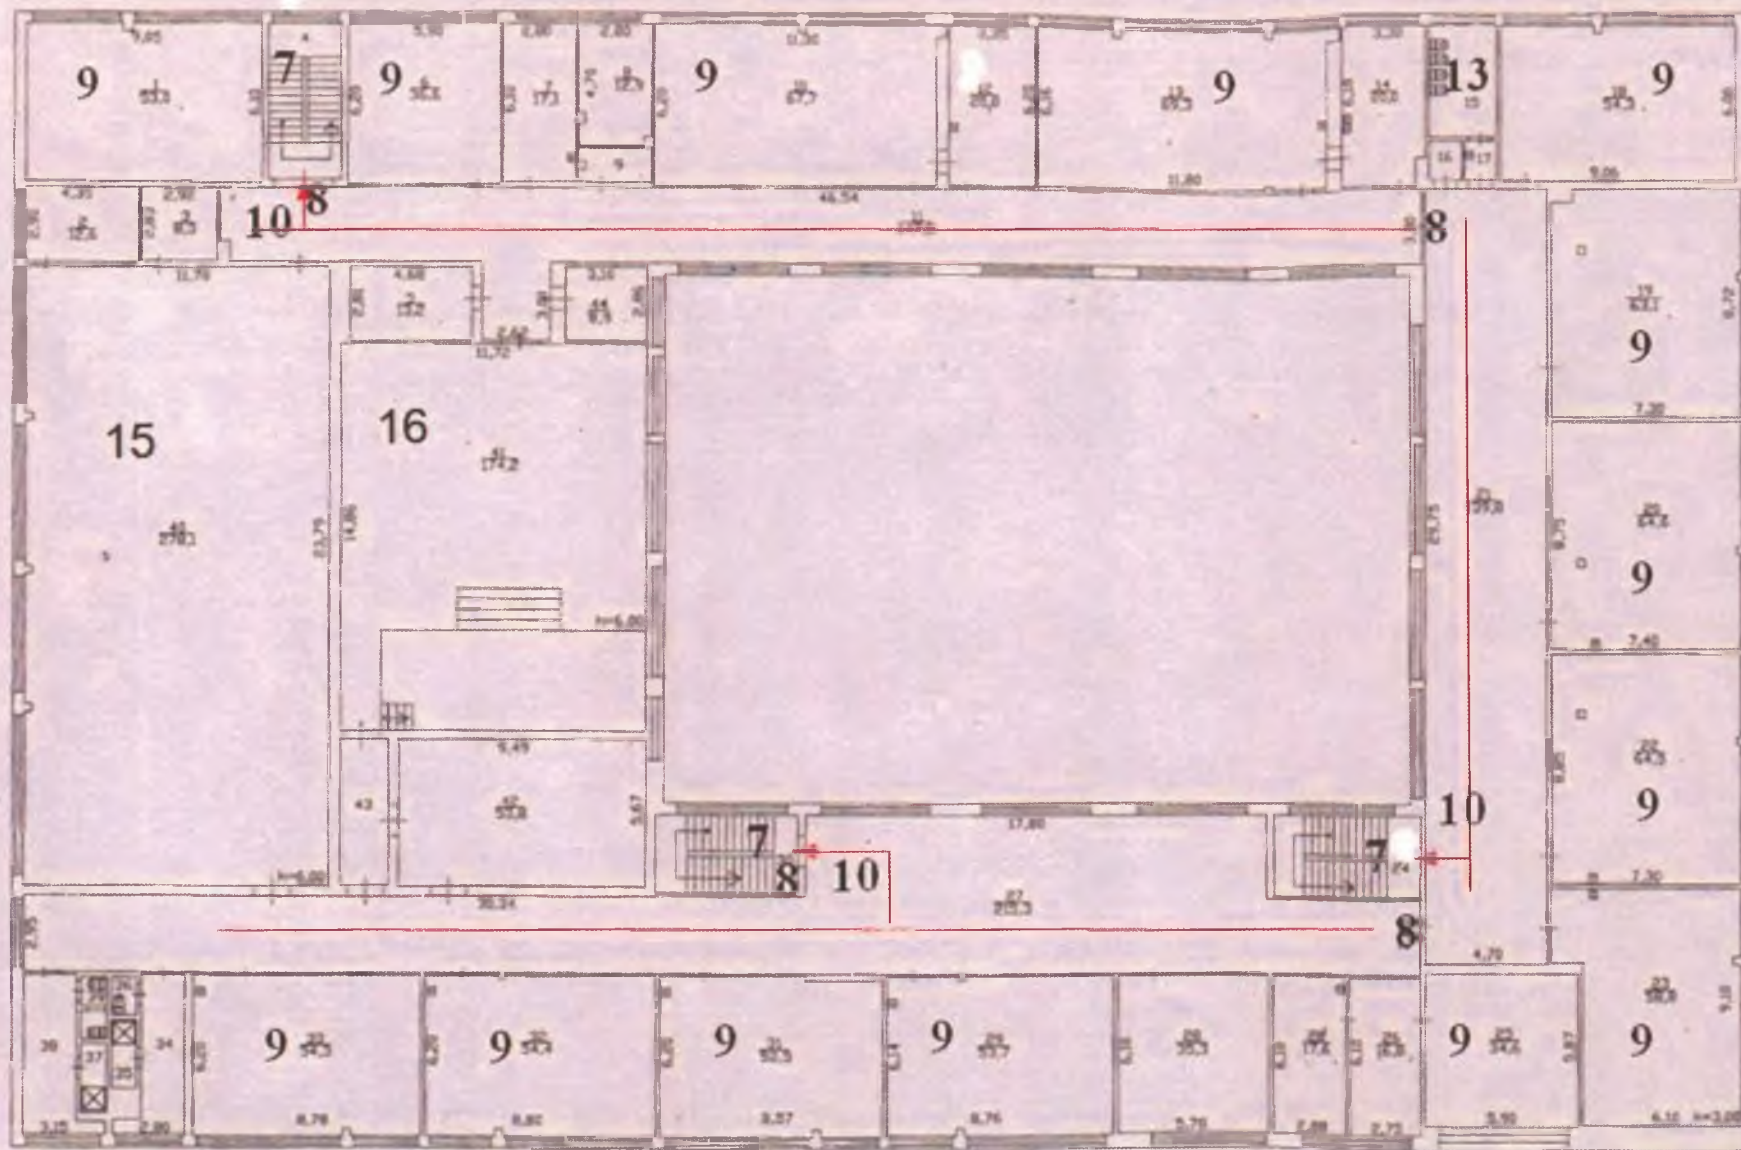
2 ЭТАЖ

→ пути эвакуации

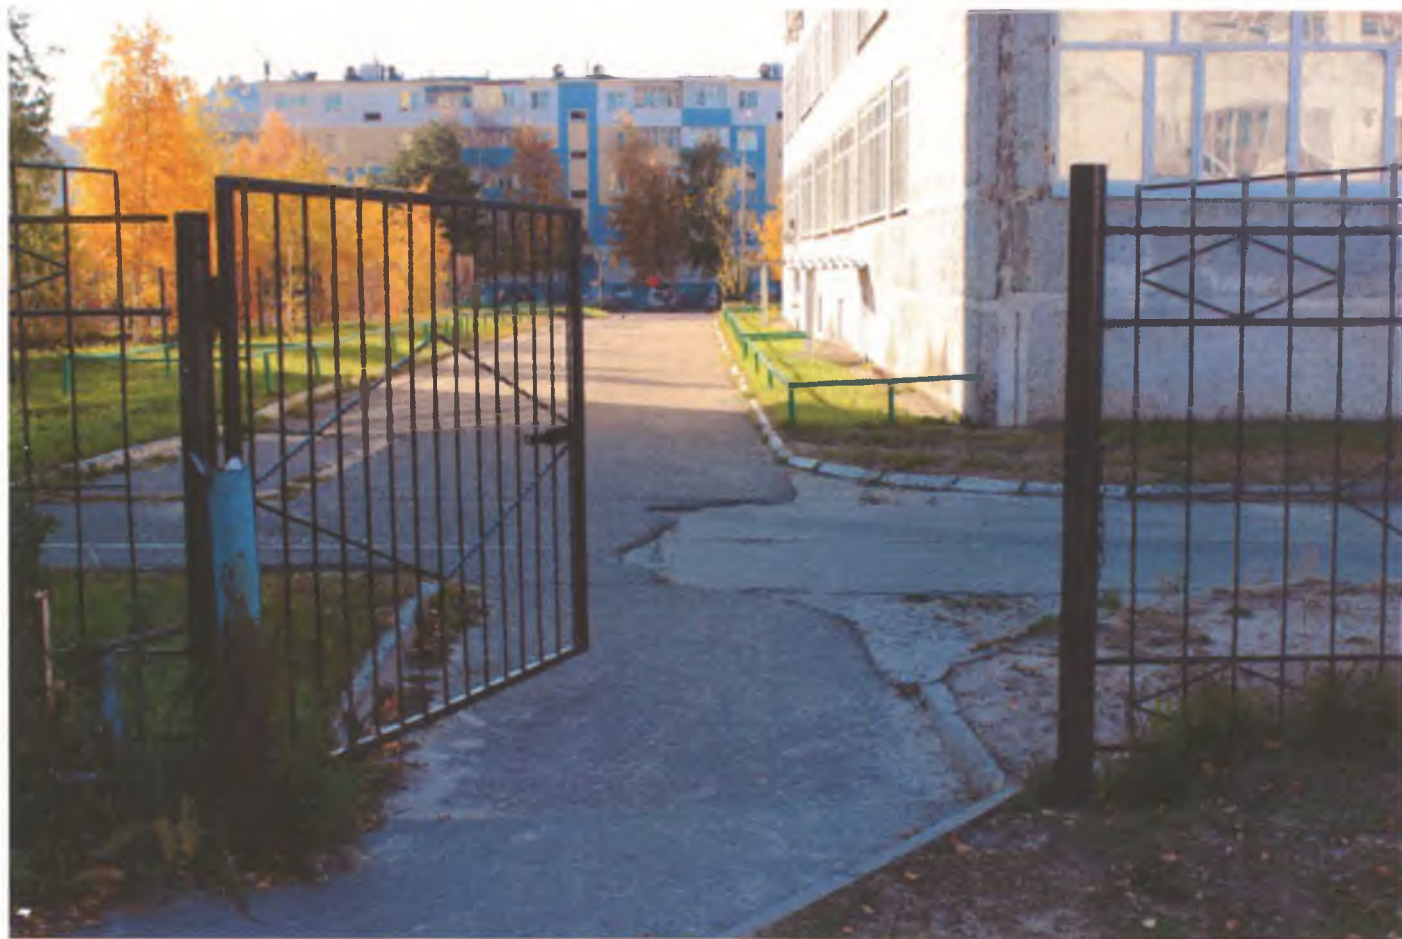
№ 1

| | ОБЩИЕ требования к зоне | Есть | № 1,2, 1а,2а | № 1,2 | Отсутствие информации об объекте. Отсутствует информационная поддержка на всём пути движения МГН. Частично не асфальтированная территория, Частично разрушен бордюрный камень, высота бордюра более 0,04 м. Отсутствует автостоянка. | Все | Установить информацию об объекте. Обеспечить информационной поддержкой на всем пути следования МГН. Выполнить асфальтирование территории. Восстановить бордюрный камень. По нормам безопасности оборудовать автостоянку на территории учреждения запрещается. Проработать организацию парковочных мест за пределами огороженной территории. | Текущий ремонт. Индивидуальное решение с ТСР. |

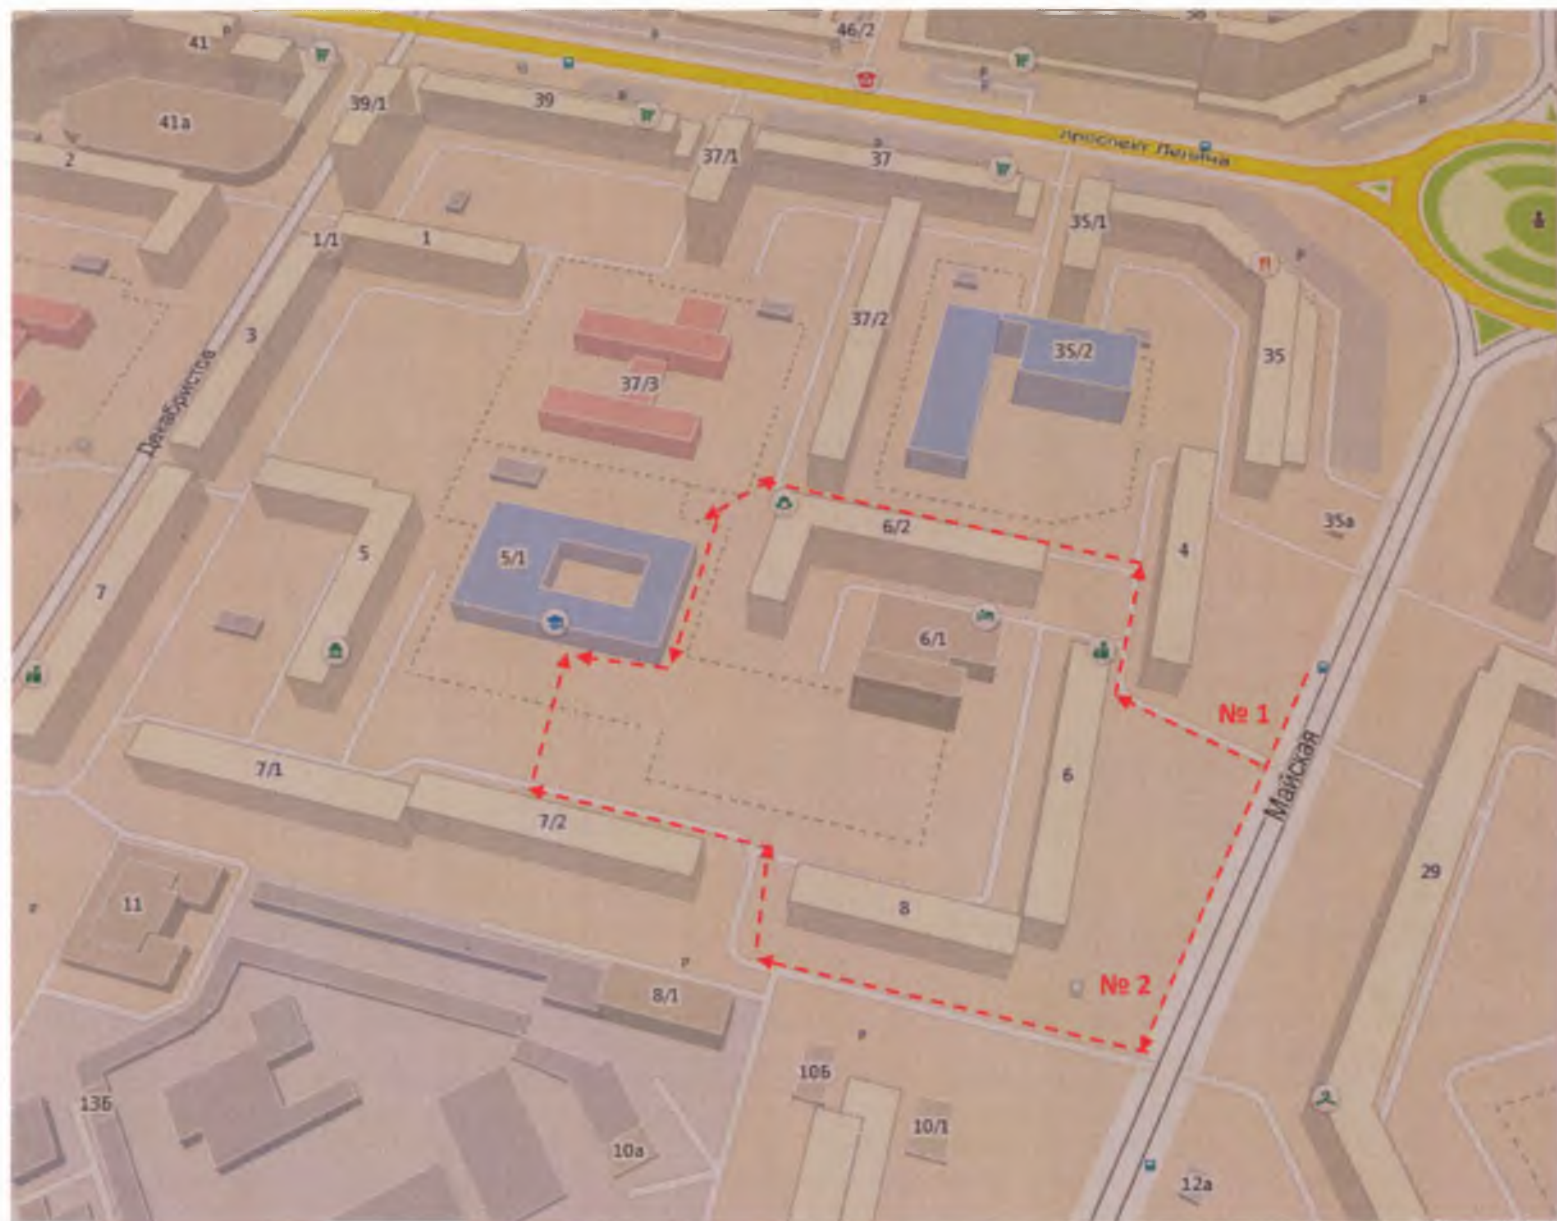
Пути перемещения МГН от остановки общественного транспорта к МБОУ гимназии №2

Зона пути движения к объекту (от остановки транспорта) – физическая доступность для всех категорий инвалидов (К,О,С,Г,У) временно недоступна (ВНД).

-----> Пути перемещения
